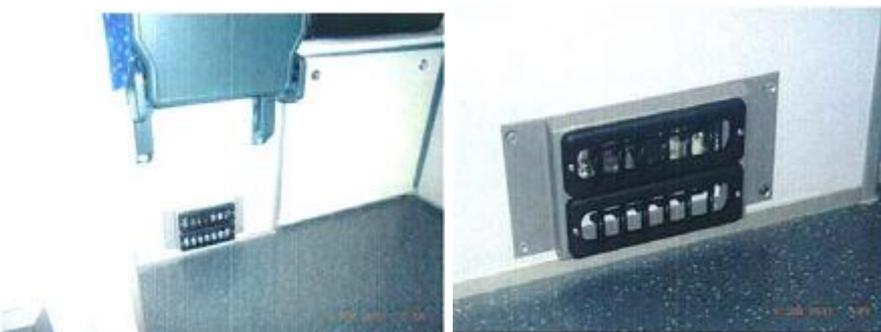
Sollte die kalte Luft an der linken Seite nach vorne ausblasen, kommt es zum Lüftungskurzschluß.
